## エレベーターの据付け、 点検・整備の作業をされる方に!

このリーフレットの災害事例に学び、同種災害を防ぎましょう!

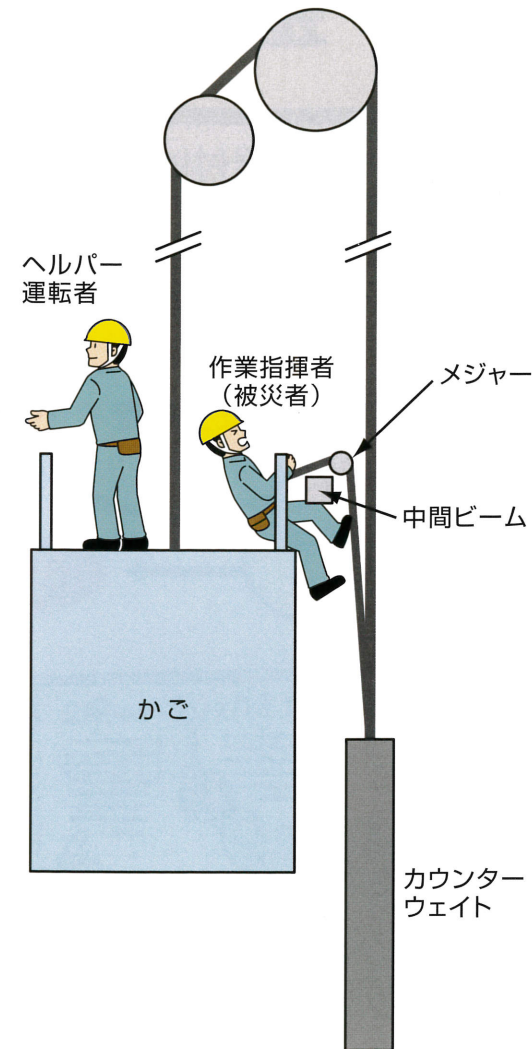
■災害事例1 点検作業でロープ長を計測中、中間ビームにくるぶしを挟まれ骨折  
 傷病名・程度：左足内果骨骨折 休業見込30日間  
 起因物：エレベーター 事故の型：挟まれ

- 被災者とヘルパーの2人でかご上  
に乗り、主ロープの長さを測定し  
ていた。
- 被災者は、昇降路中間部でカウ  
ンターウェイトのロープヒッチ部に  
メジャーの先端を固定し、安全帯  
を使用してかご上安全柵の間から  
半身を乗り出し、腰を下した状  
態でメジャーを持ち、運転指示を  
した。
- カウンターウェイトとかごの間に  
中間ビームがあったので、一旦停  
止させた後、手前でメジャーを持  
ち替えてしゃがみ、アップ運転を  
指示したところ左ひざが中間ビー  
ムに挟まれ、くるぶしを骨折した。

- かご上で、ロープの計測を行うため、被災者(作業指揮者)の合図によって、かごを運転した際に、誤って柵の外側に足を出していたため挟まれた。

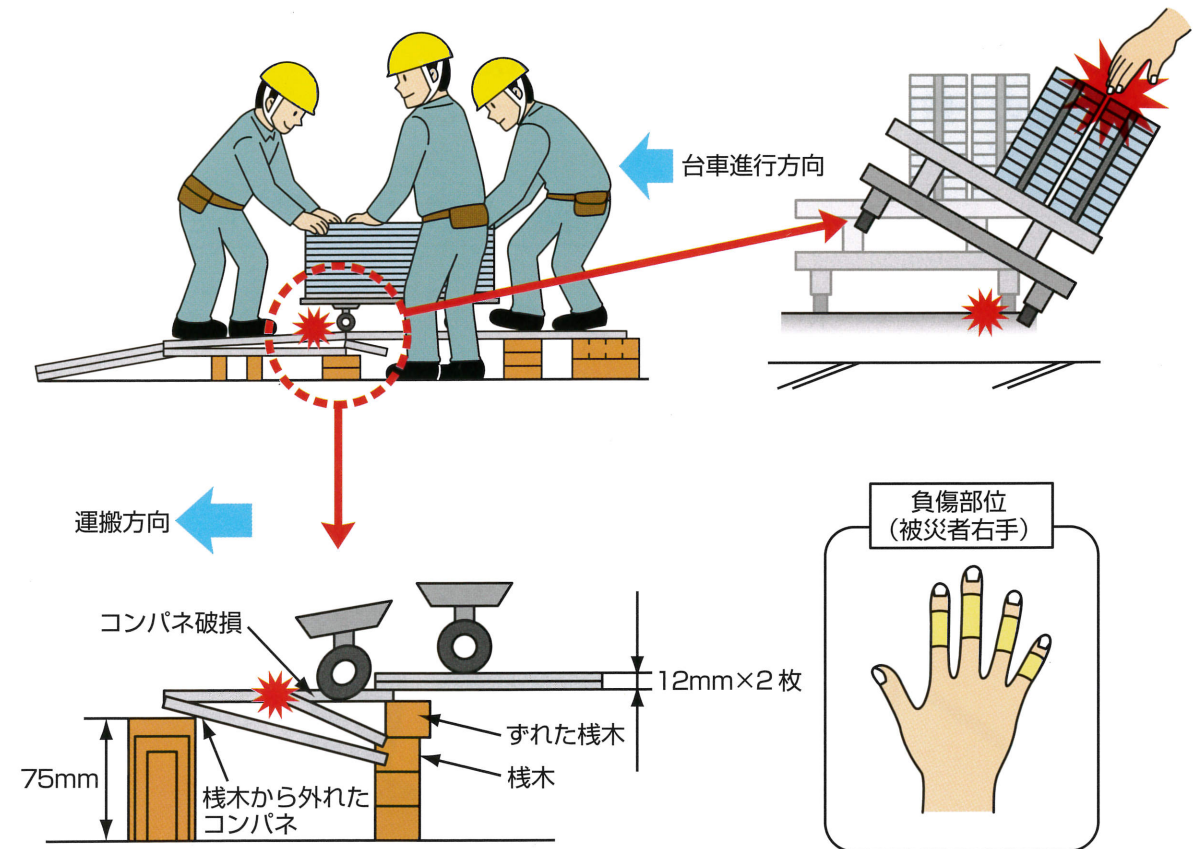
■災害事例2 据付け作業でカウンターウェイトの運搬中に指を挟まれる  
 傷病名・程度：右手薬指挫滅 休業見込3日間  
 起因物：台車 事故の型：挟まれ

- ウェイト(1列:250kg)搬入のため、搬入経路にコンパネを2枚設置し、段差を乗り越えて運搬したところ、コンパネが破損して2列積のウェイトが傾き、間に指を挟まれた。

- 台車の荷(ウェイト)が重量物であったため、仮設された搬入経路の強度(段差養生)が不足し、コンパネが破損し傾き、さらに2列に積まれたウェイトもずれ落ち、支えていた右手をウェイト間に挟まれた。
